Unterhalt von Photovoltaikanlagen

Infoanlass
Unterhalt von Photovoltaik-Anlagen

Mi., 13. November 2024, 19.00–20.15 Uhr,
Aula Schöffland. Infos und Anmeldung:
062 739 70 90 oder QR-Code scannen

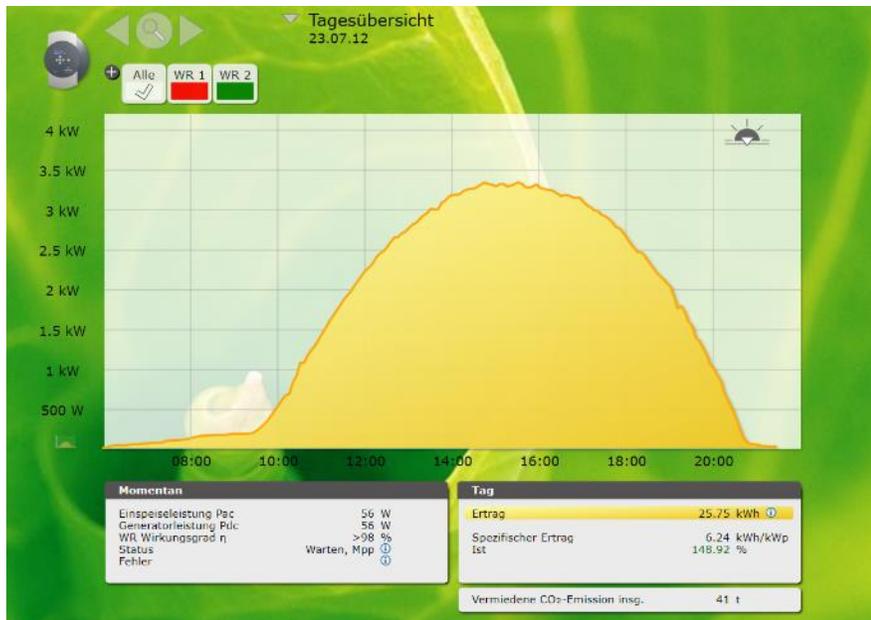
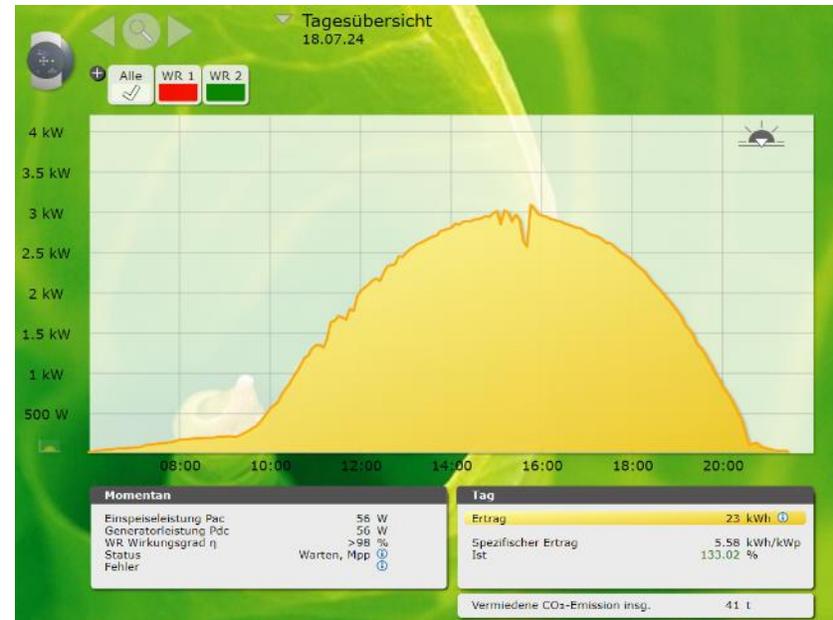
Degradationsreduktion 10 %
über 12 Jahre

Sommertag Juli 2012

Sommertag Juli 2024

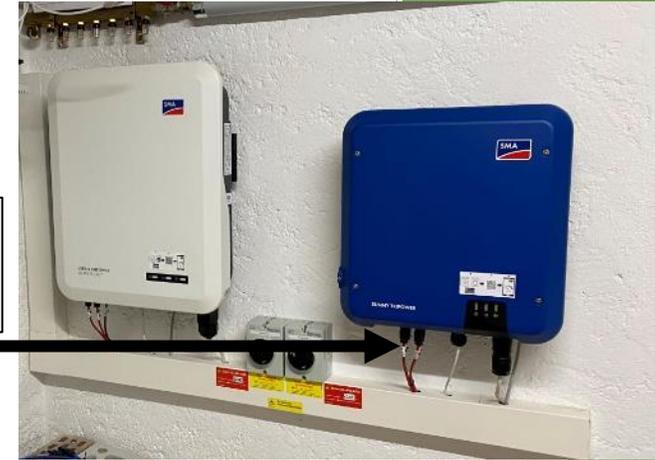
1 String nicht mehr eingesteckt nach Arbeiten!

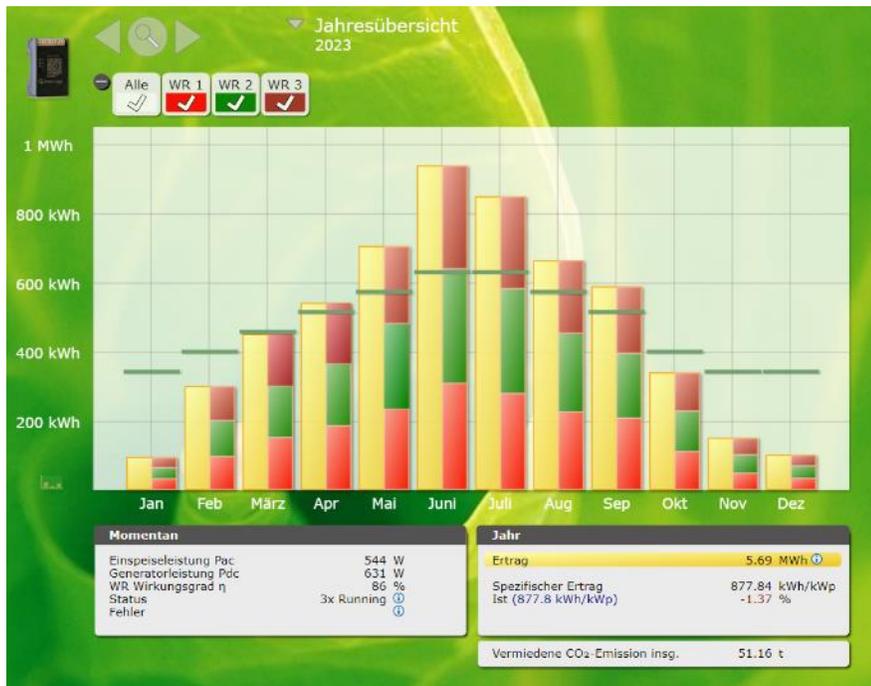
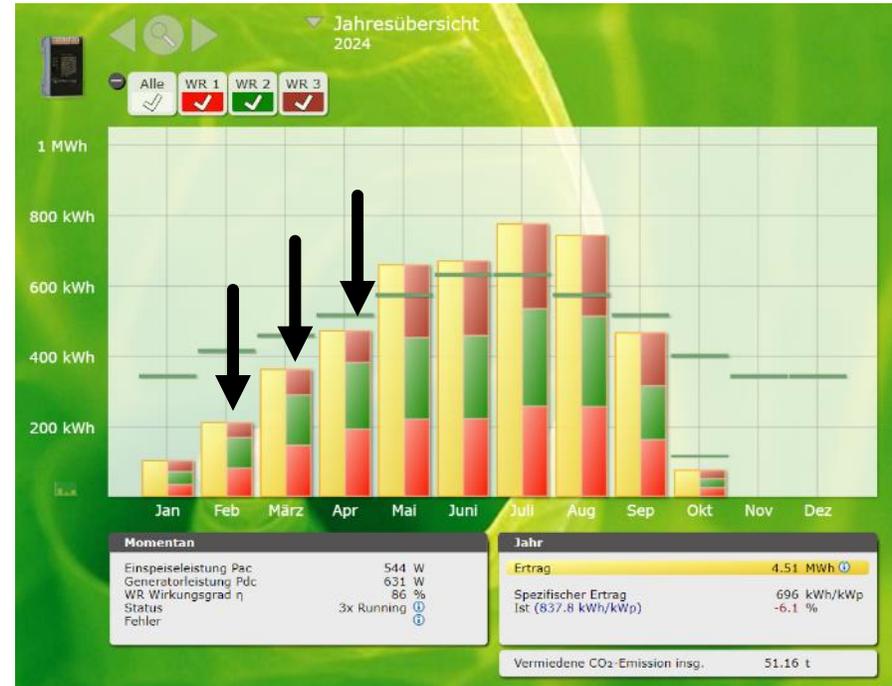
2023

2024

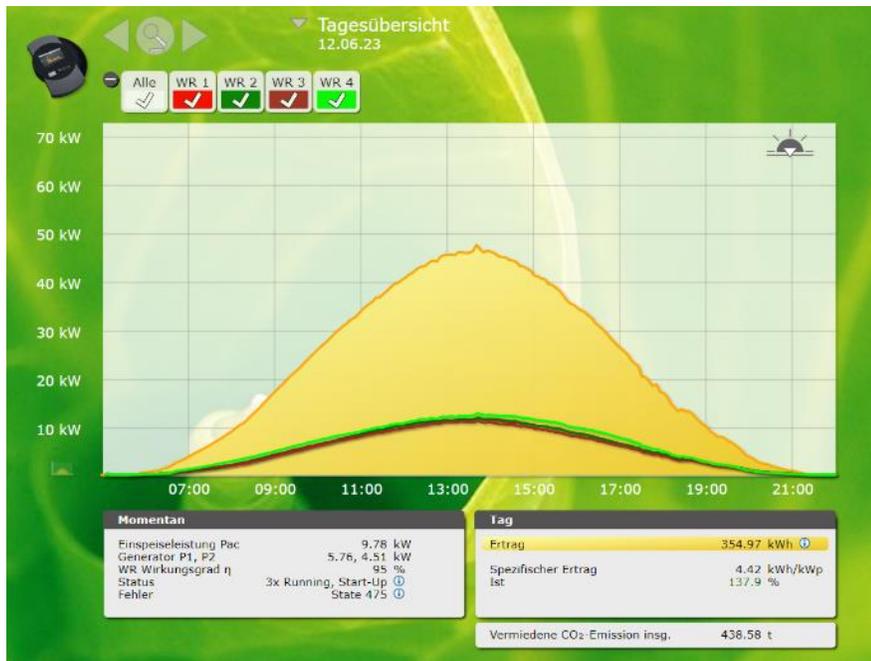
In Ordnung

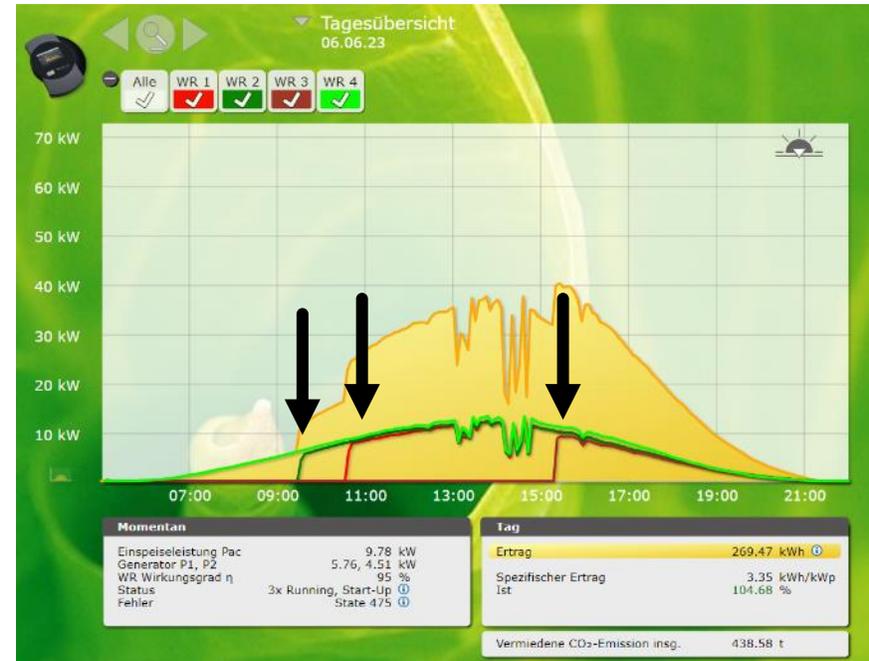
Wechselrichter mit Isolations-Fehler

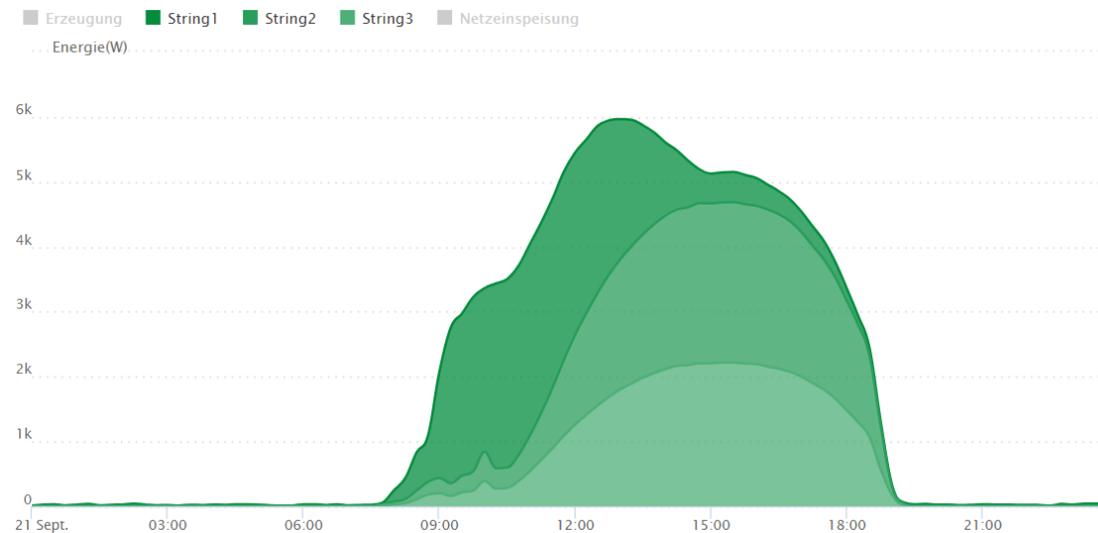
- ▶ String 1
- ▶ Ost / 19 Module

- ▶ String 2
- ▶ West / 12 Module

- ▶ String 3
- ▶ West / 12 Module

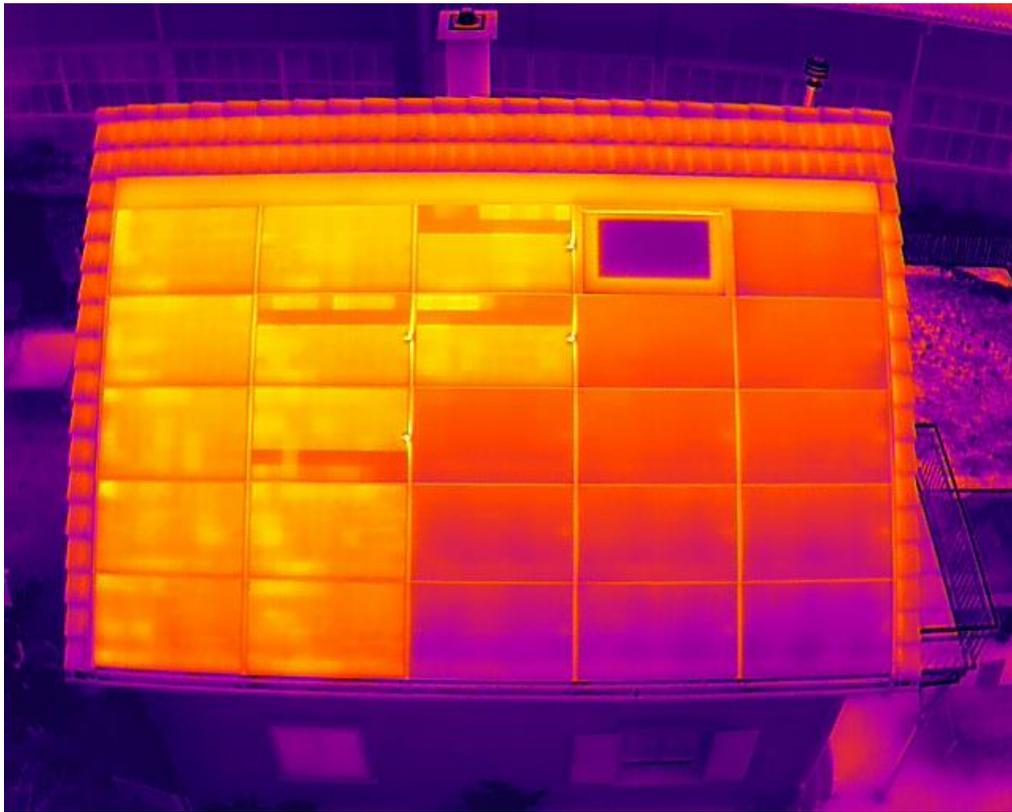
Thermographieaufnahme vom Dach

- ▶ Bei 4 Modulen ein Defekt!
- ▶ Anlage seit Anfang 2022 in Betrieb

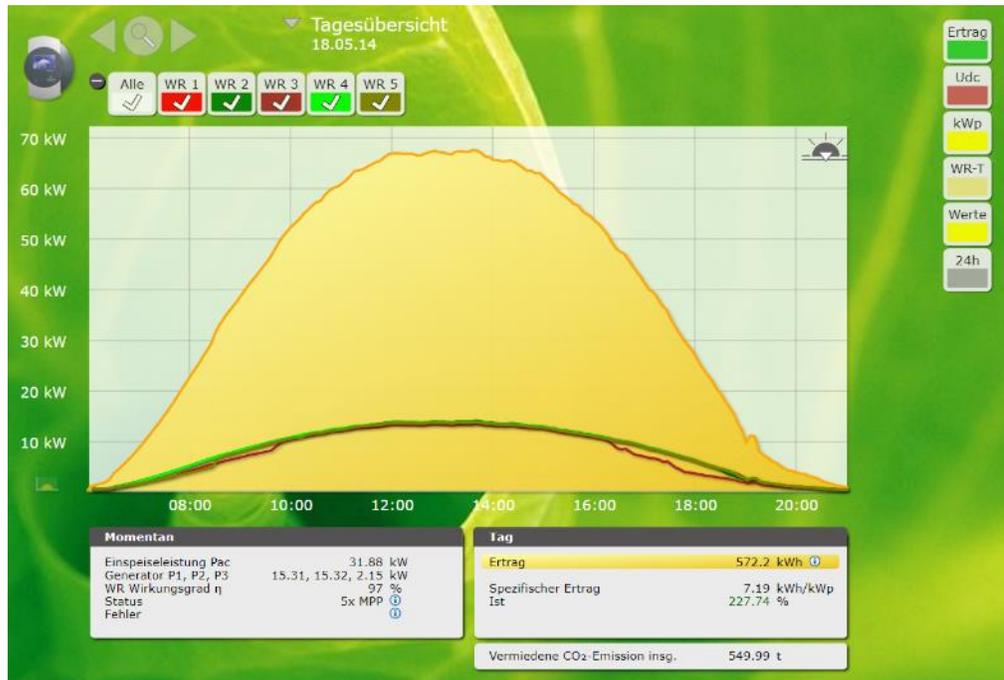
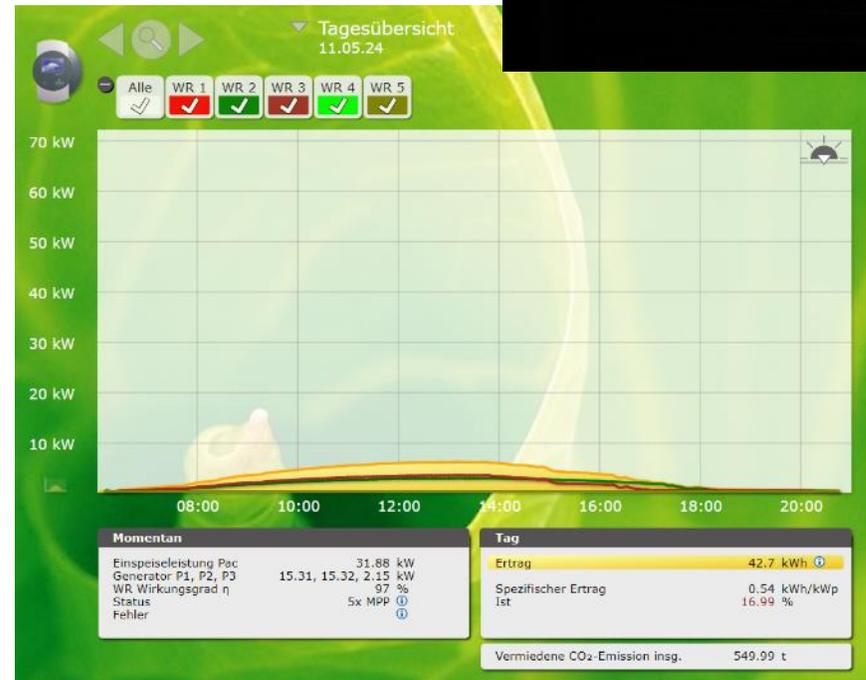
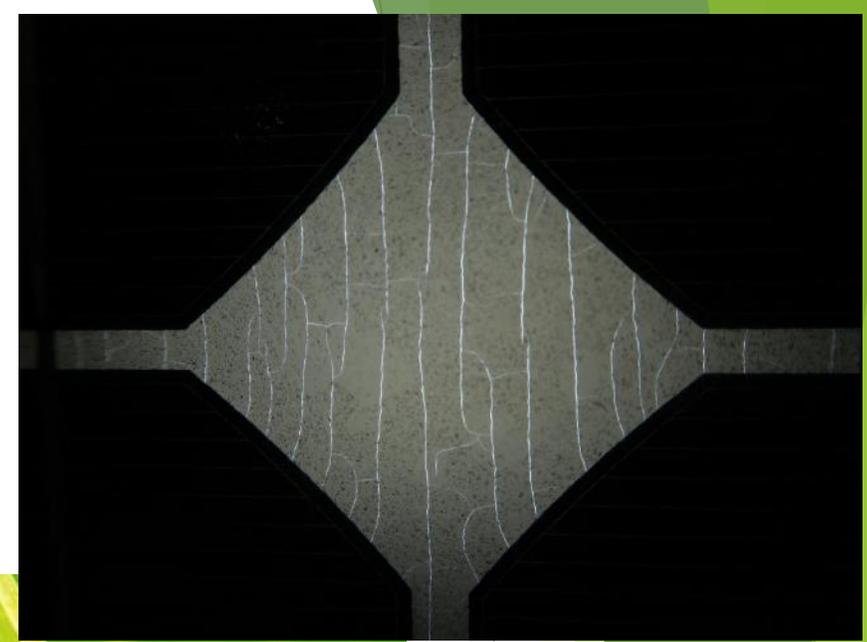
2014

2024

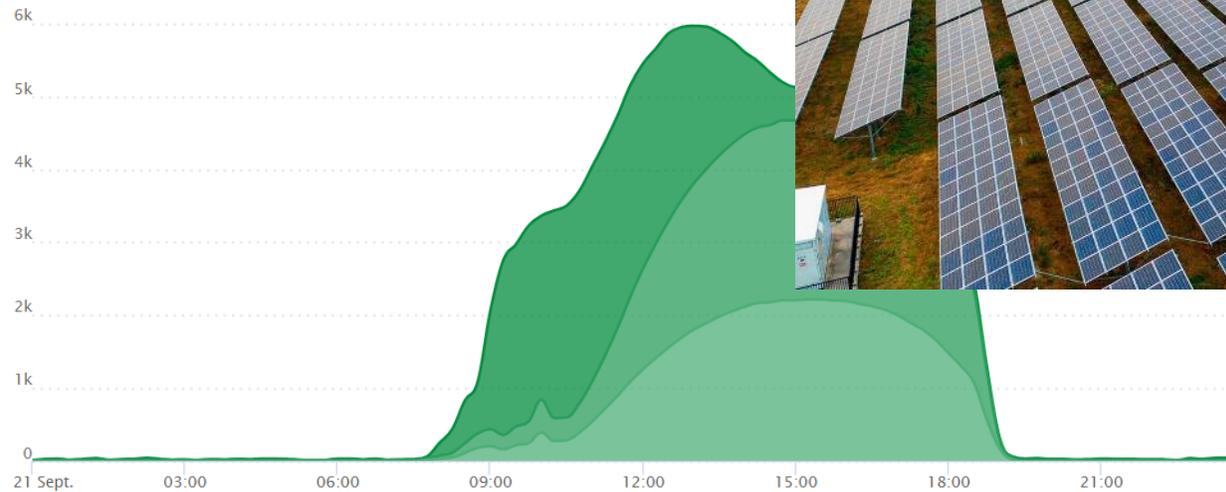
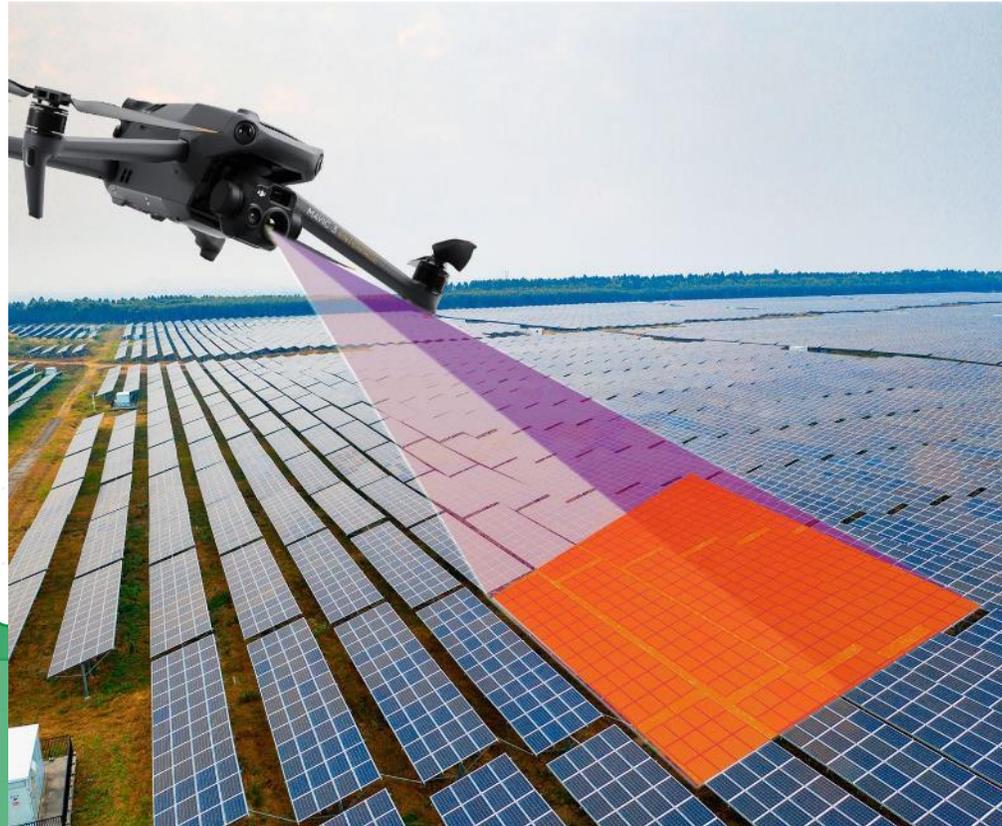
■ Erzeugung ■ String1 ■ String2 ■ String3 ■ Netzeinspeisung
Energie(W)

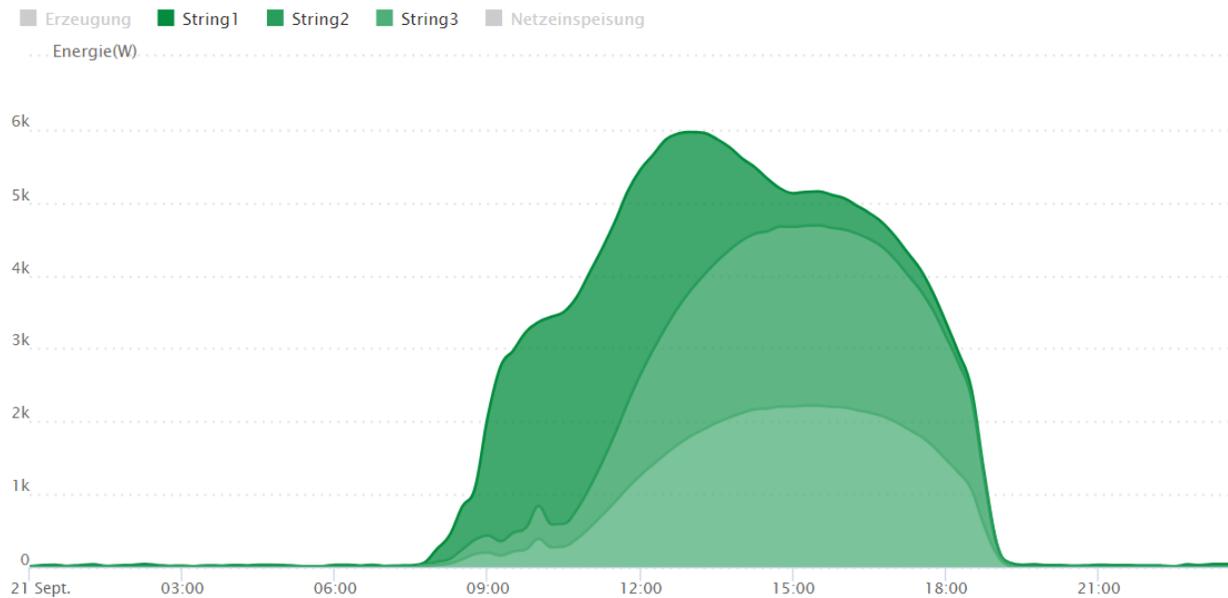
DC-Messungen vor Ort

DC-Messung am Strang: 709V

DC-Messung am Strang: 451V

DC-Messung am Strang: 405V

Differenz 50V !

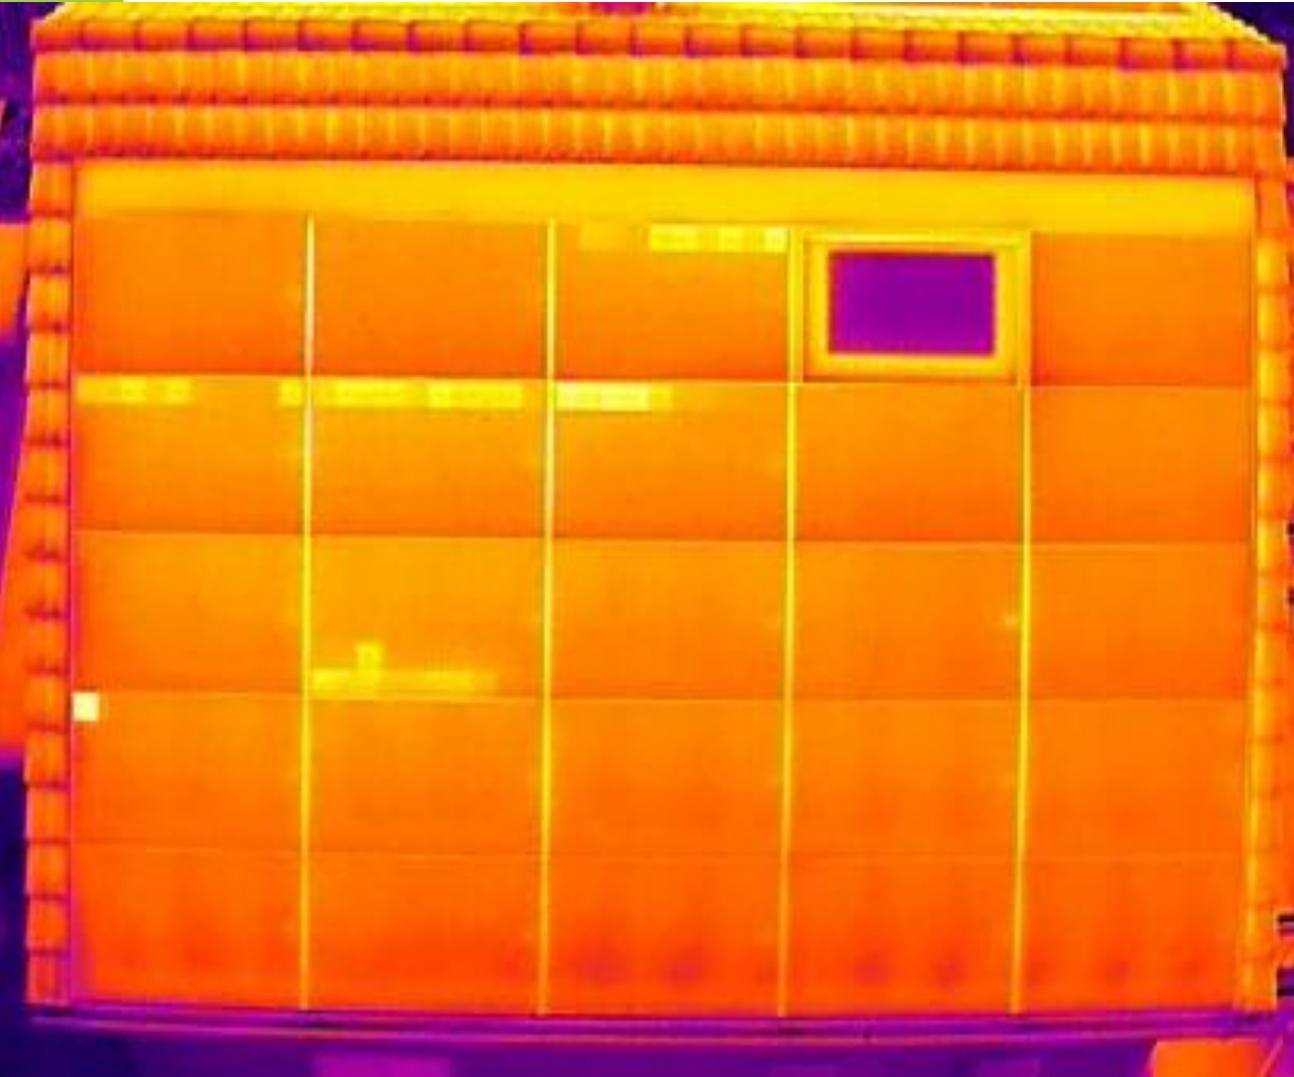
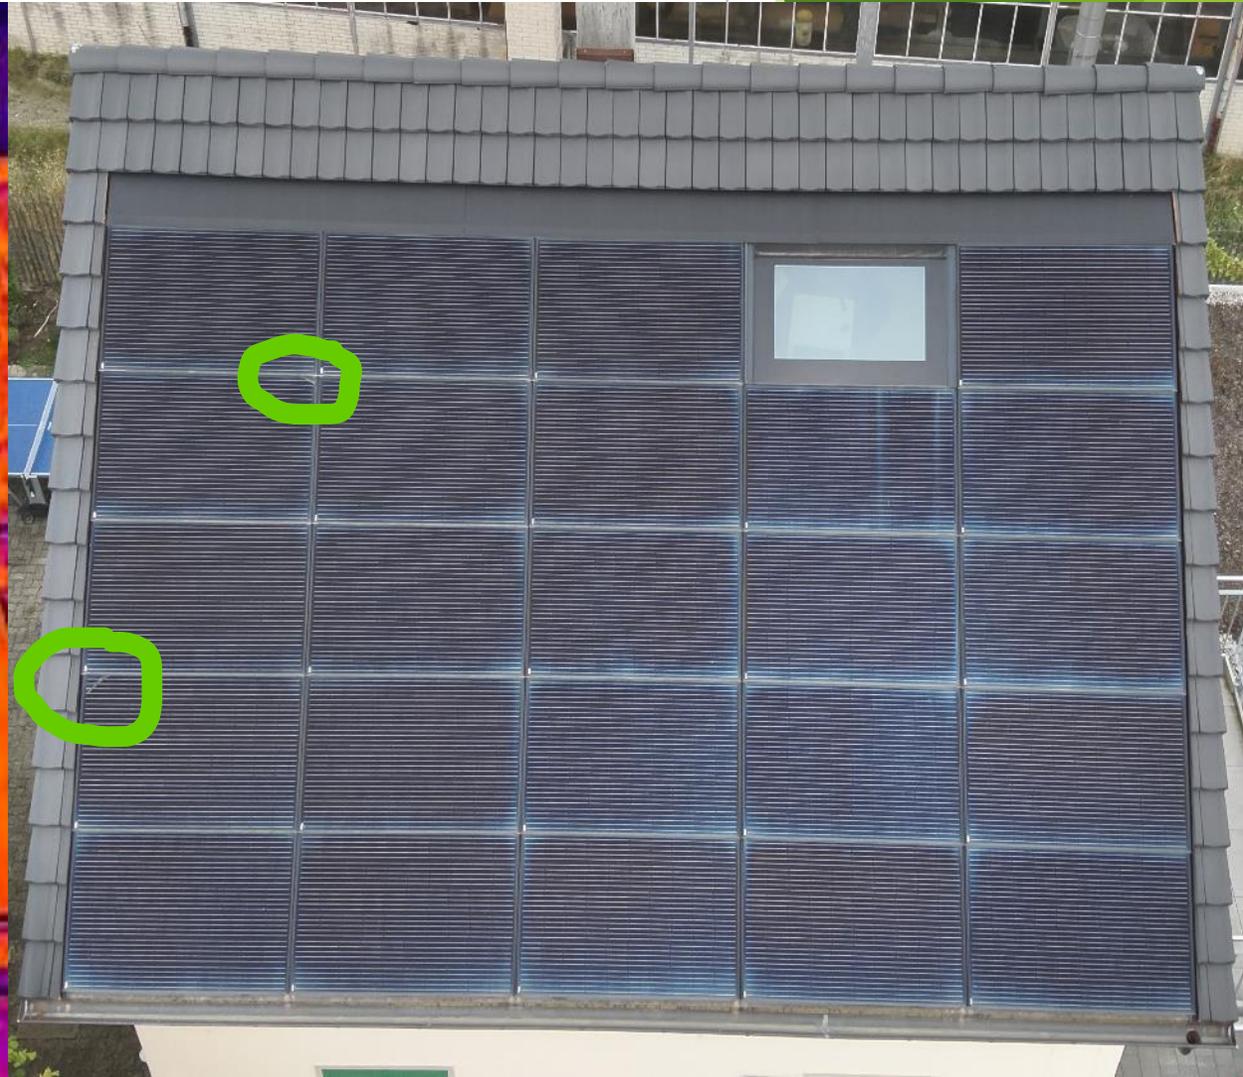
Wärmebild-Aufnahmen mit Drohne

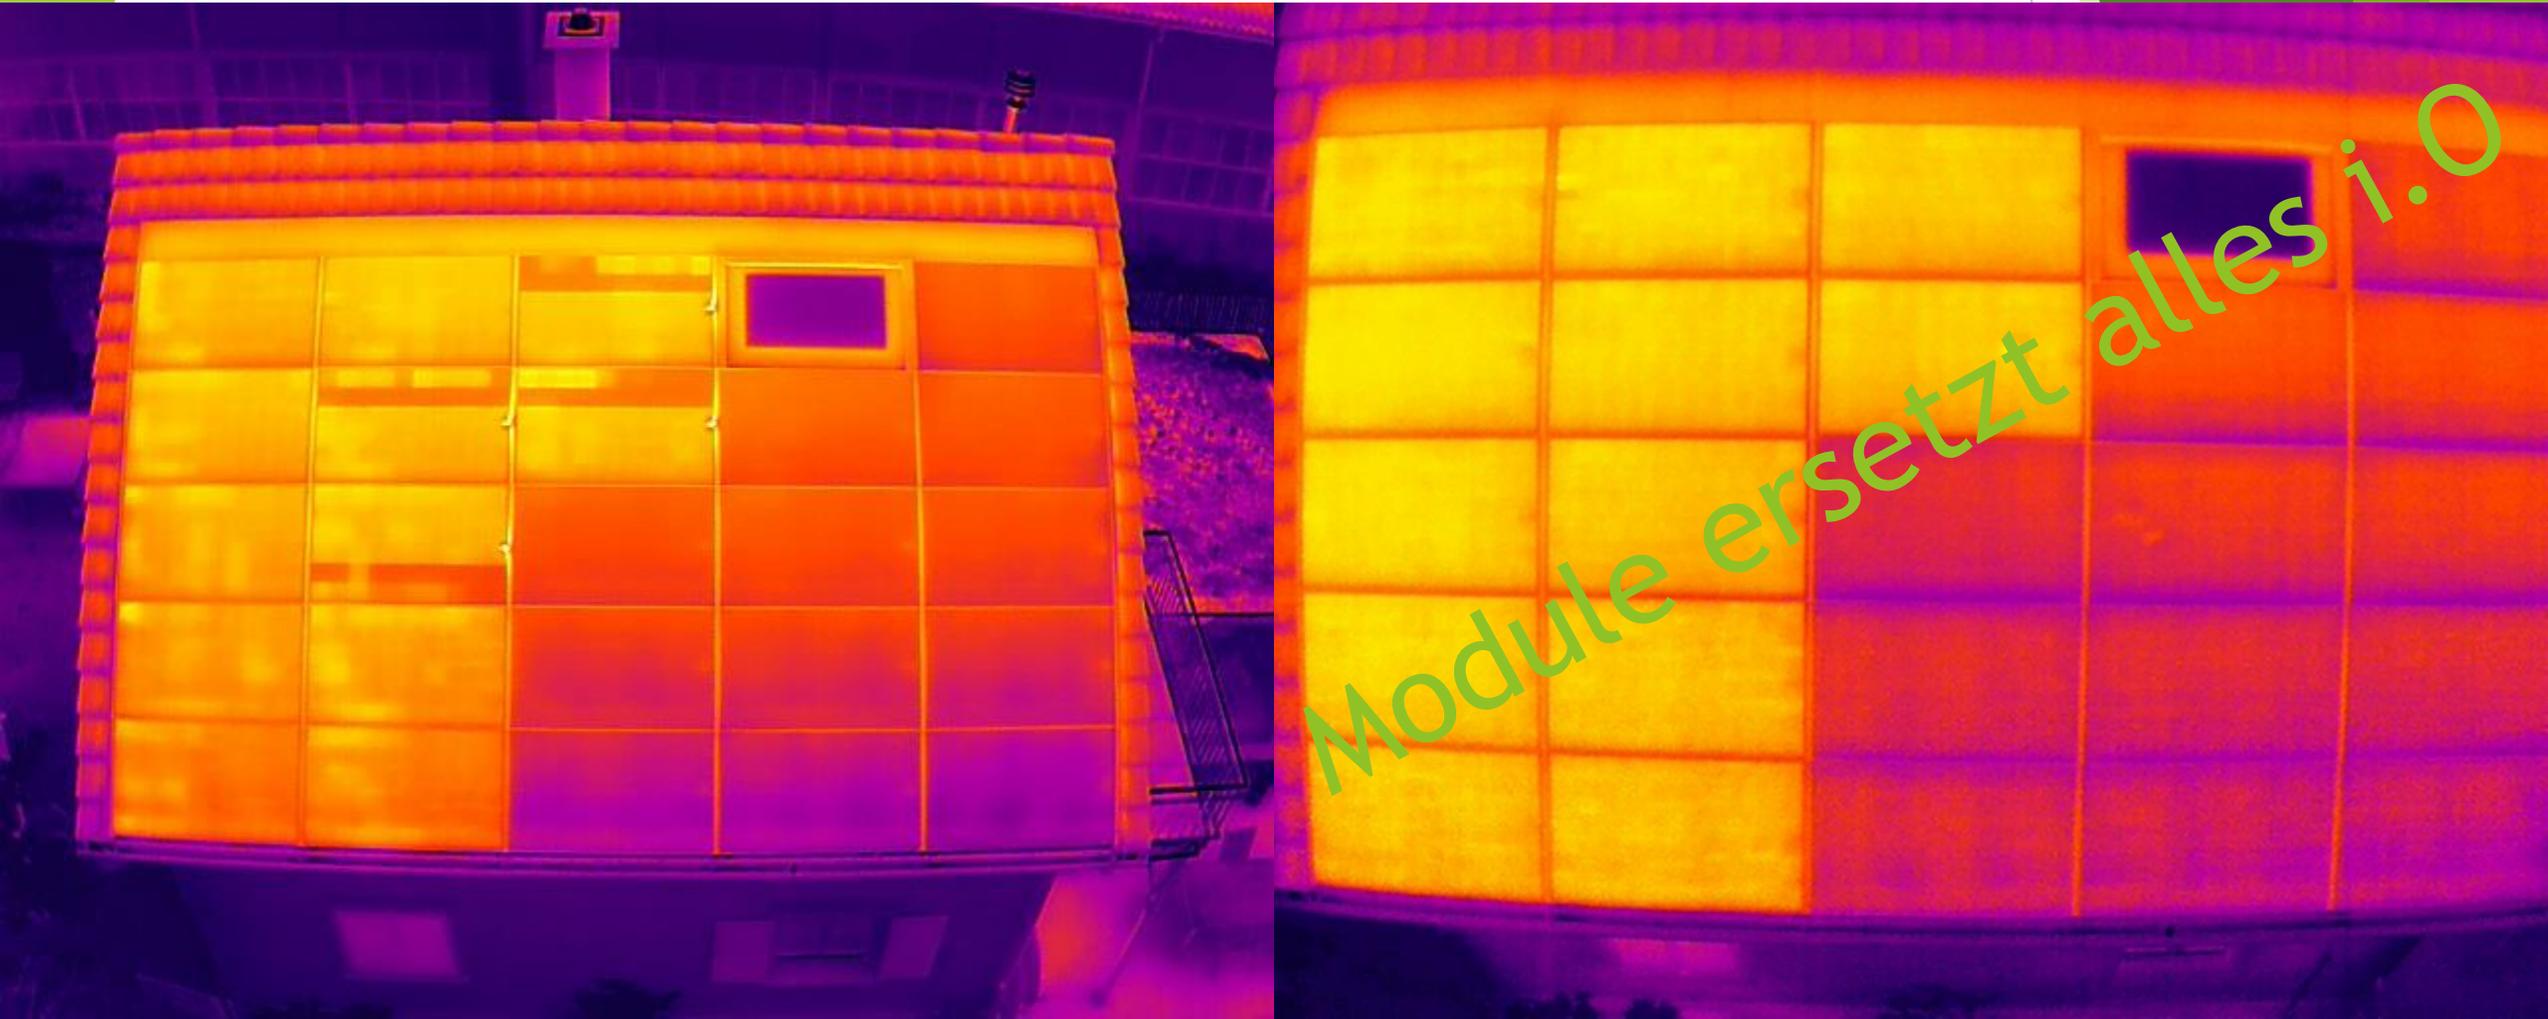
Fehlersuche mit Wärmebild

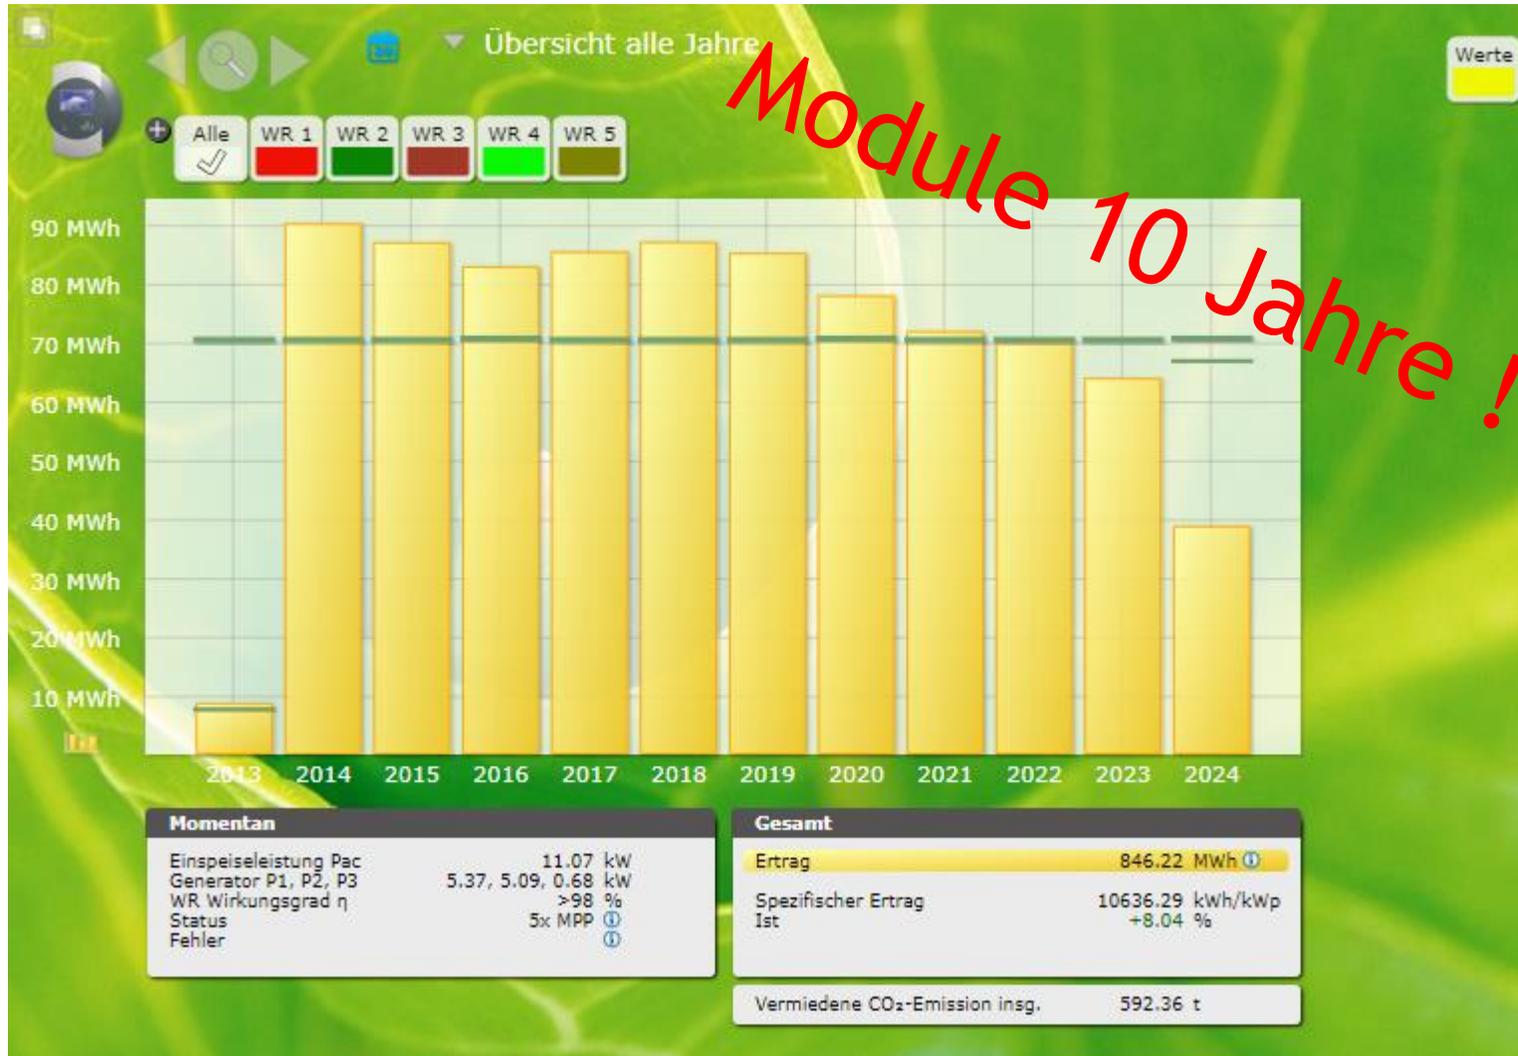
PV-Anlage Flachdach 80 kWp

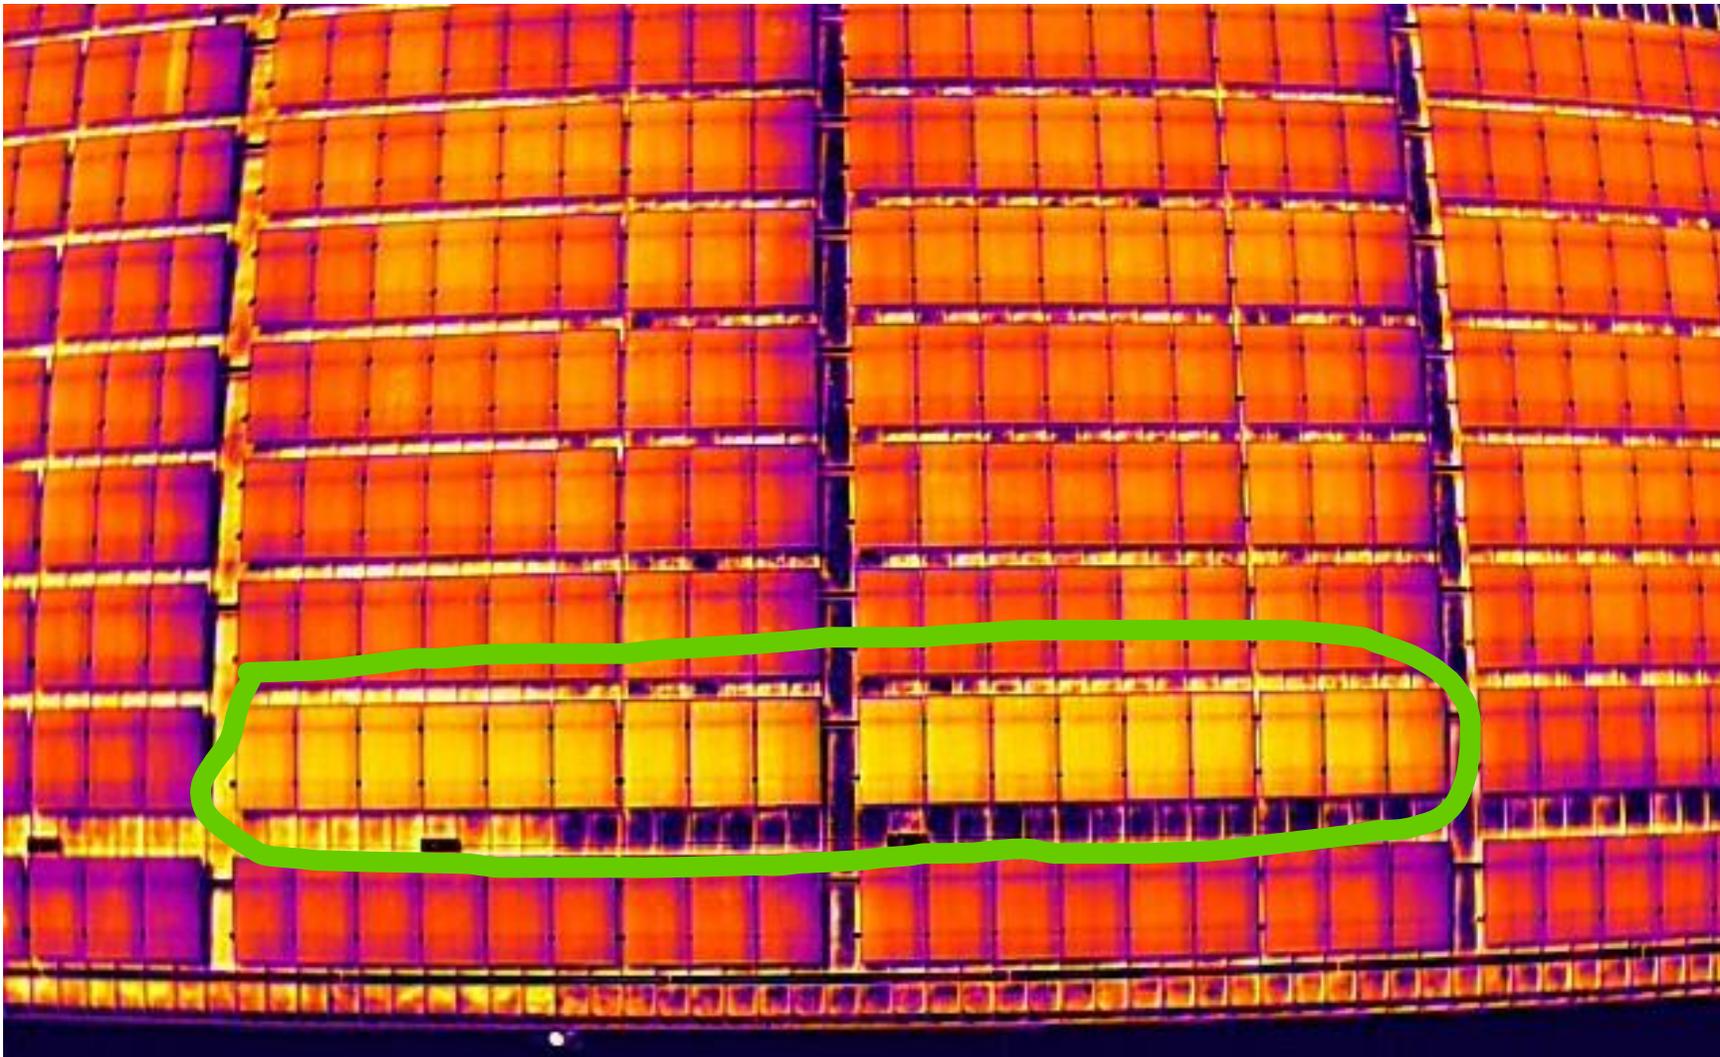
Ganzer Strang ausgefallen!

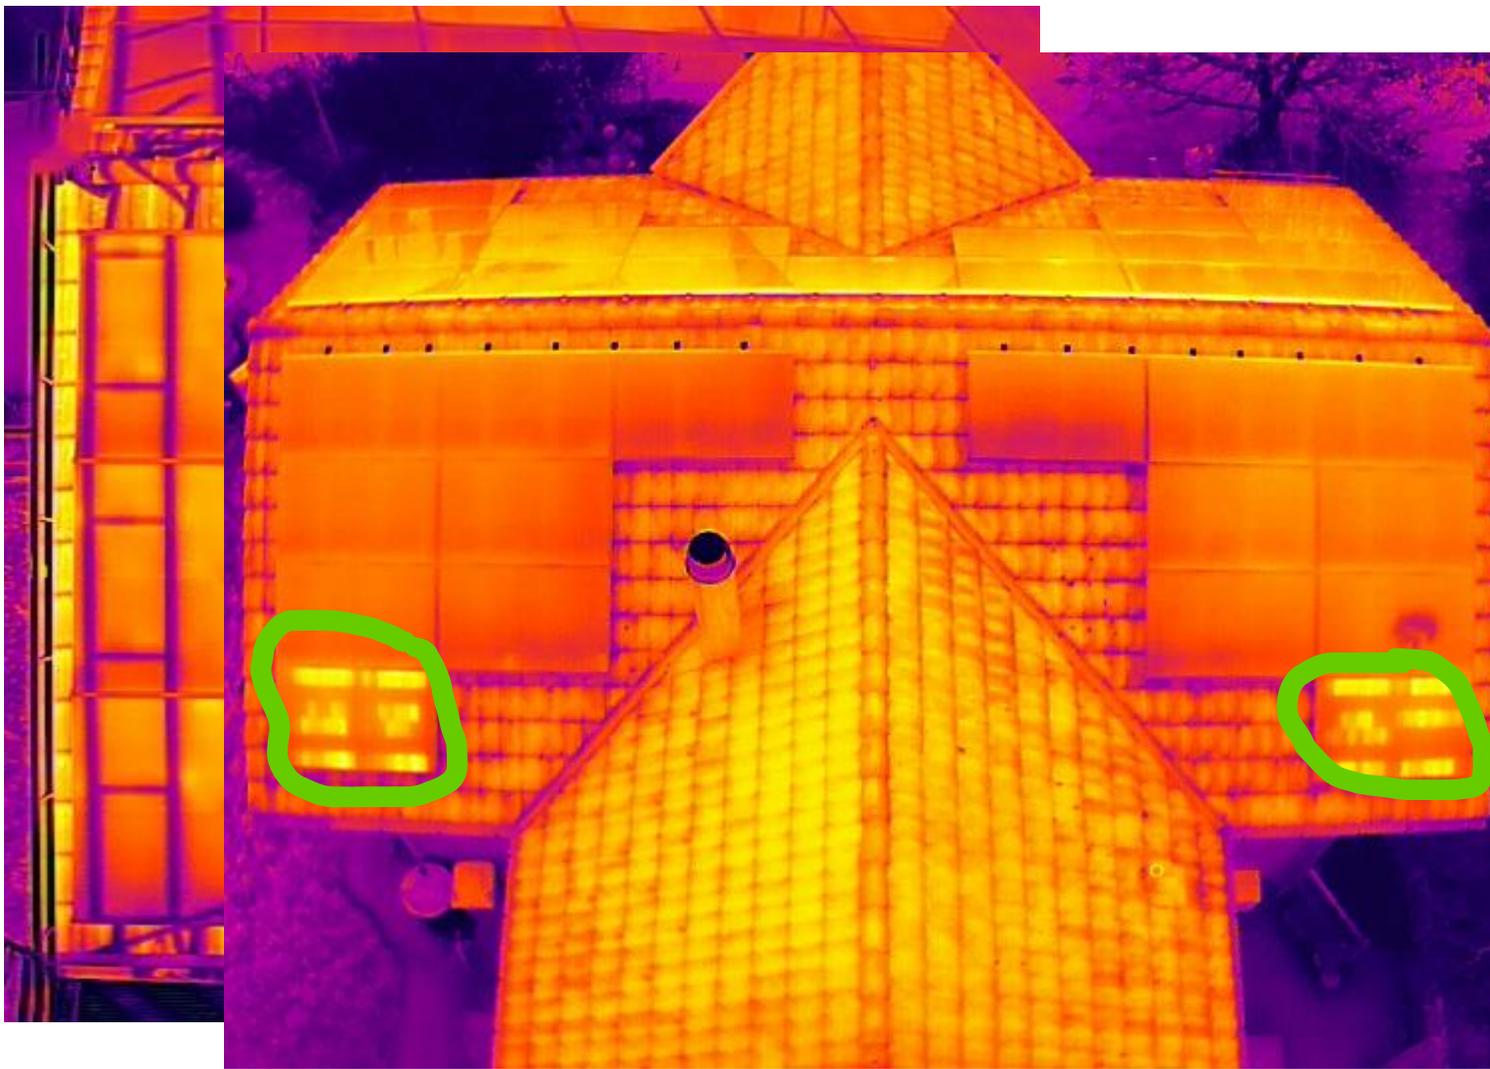
Modul im Kurzschluss

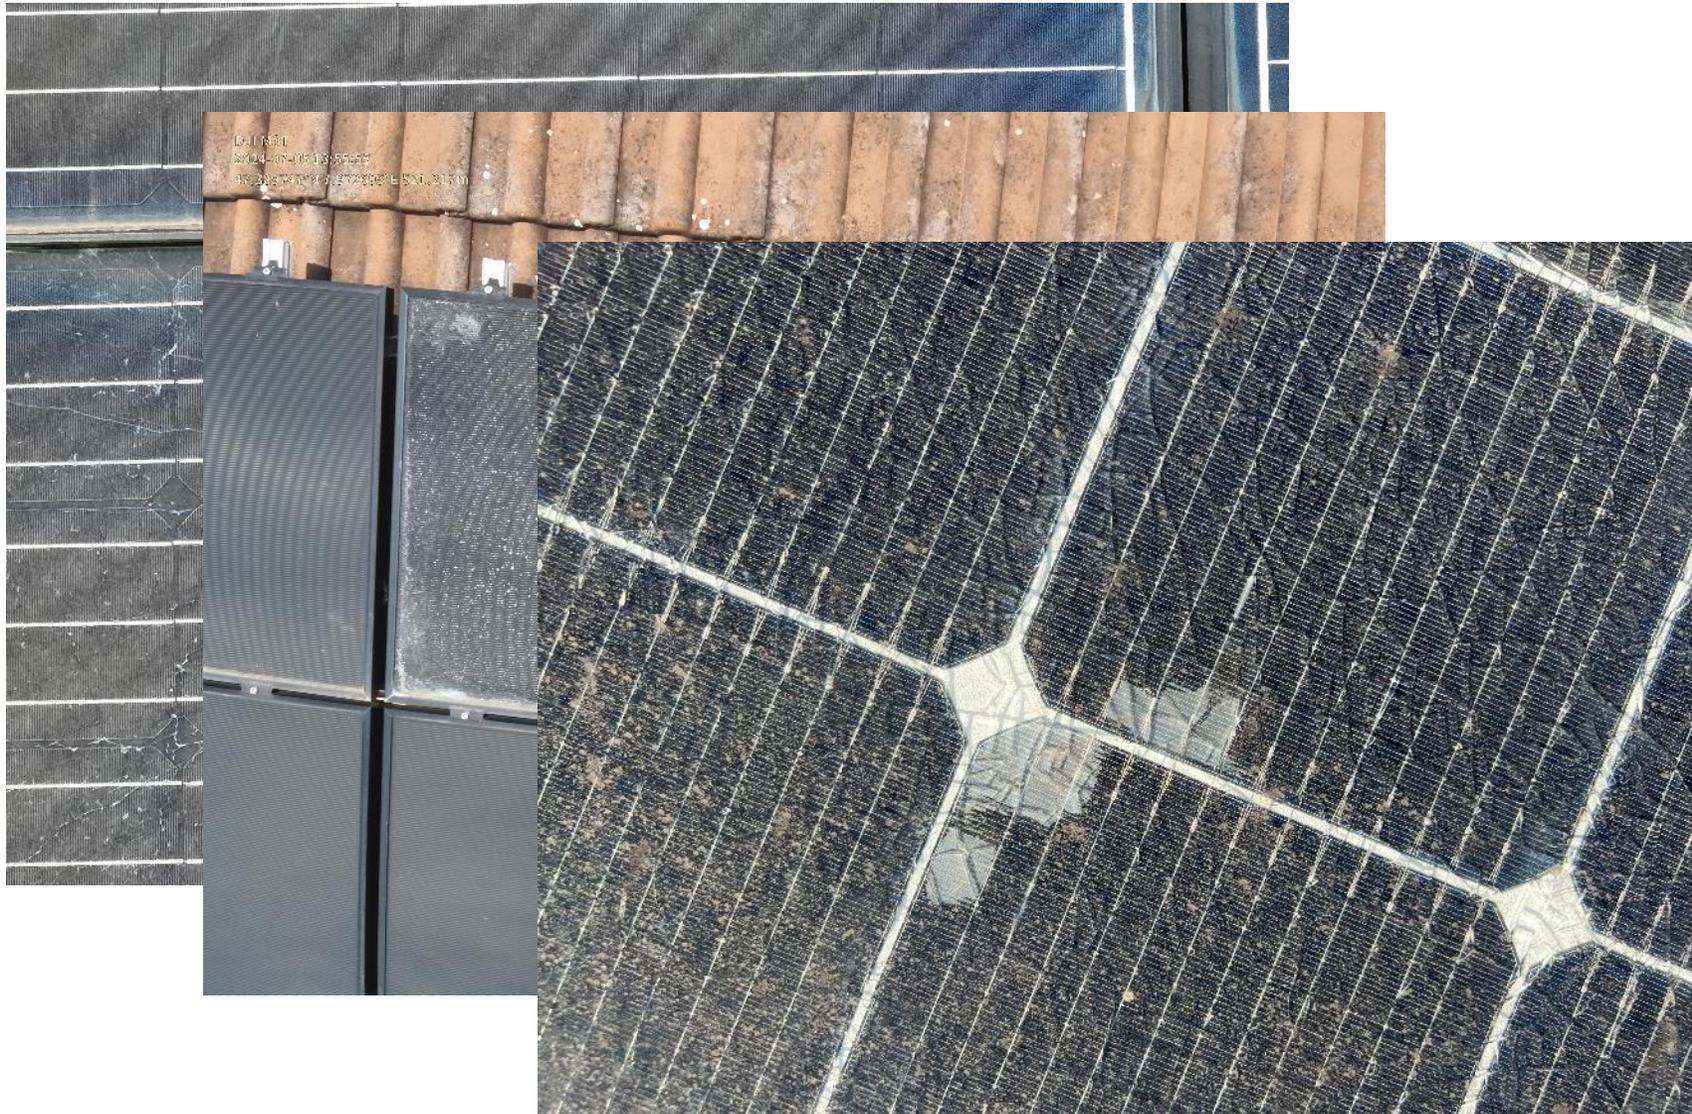
Glasbruch

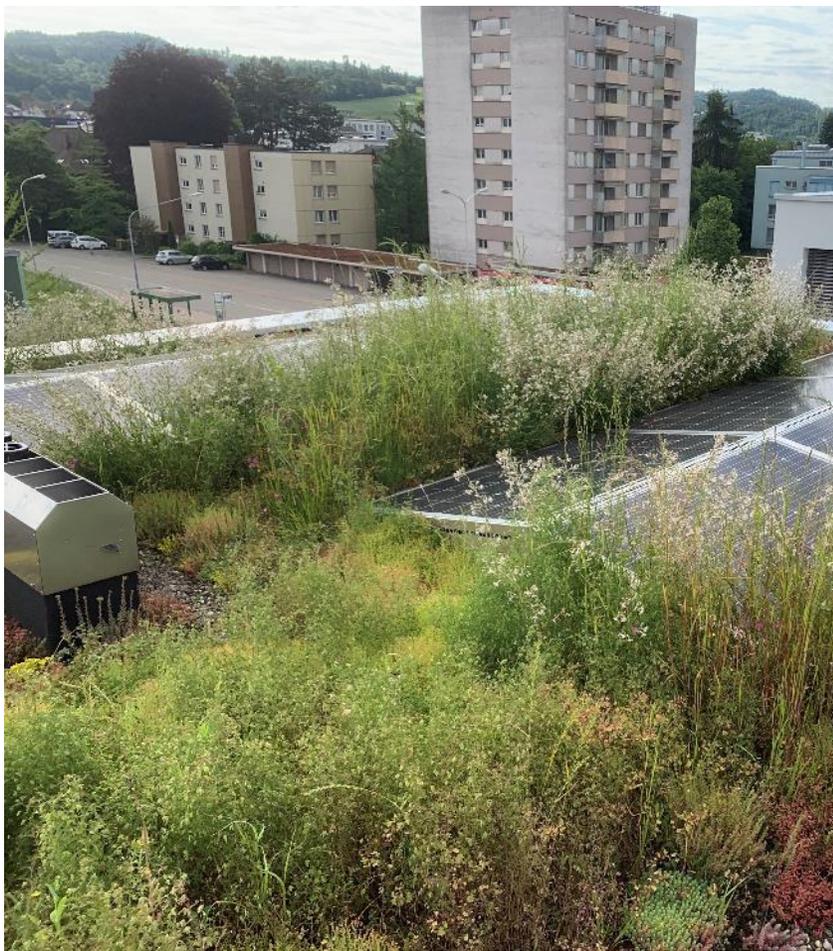
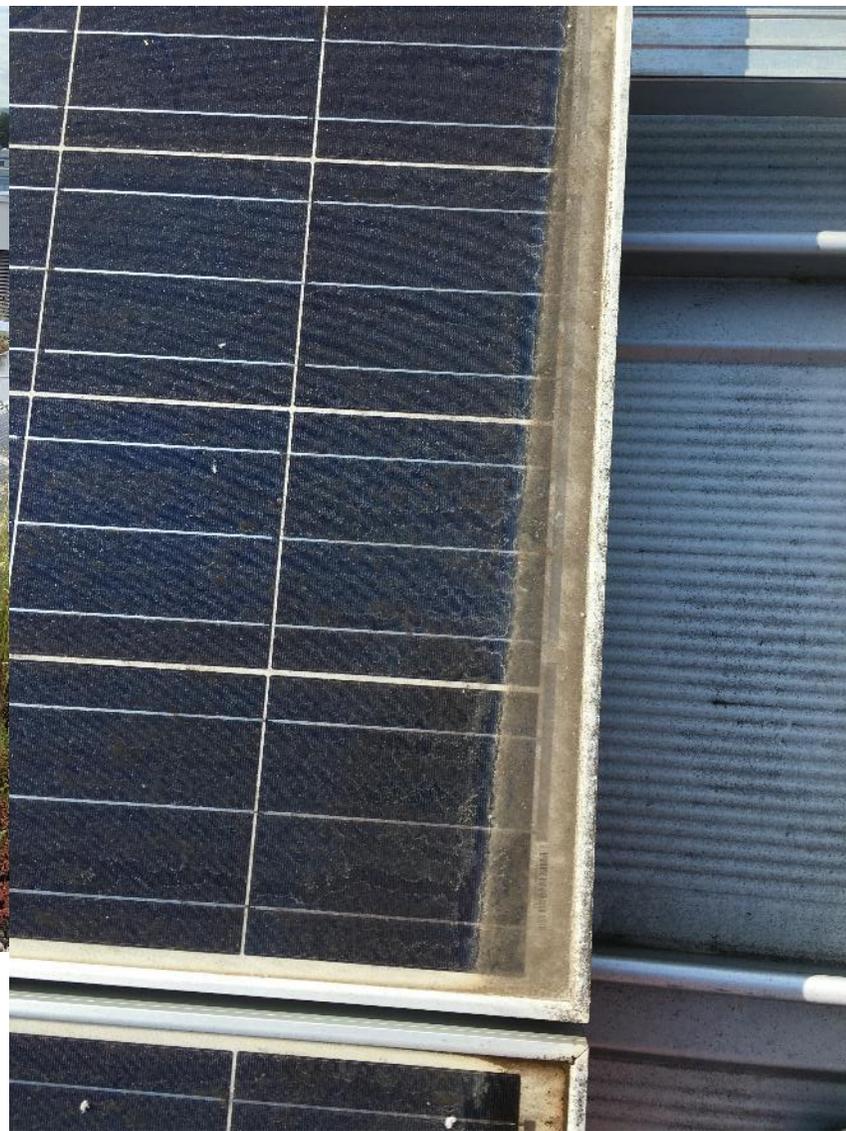
Pflanzenbewuchs / Verschmutzung
