Unterhalt von Photovoltaikanlagen

Infoanlass
Unterhalt von Photovoltaik-Anlagen

Mi., 13. November 2024, 19.00–20.15 Uhr,
Aula Schöffland. Infos und Anmeldung:
062 739 70 90 oder QR-Code scannen

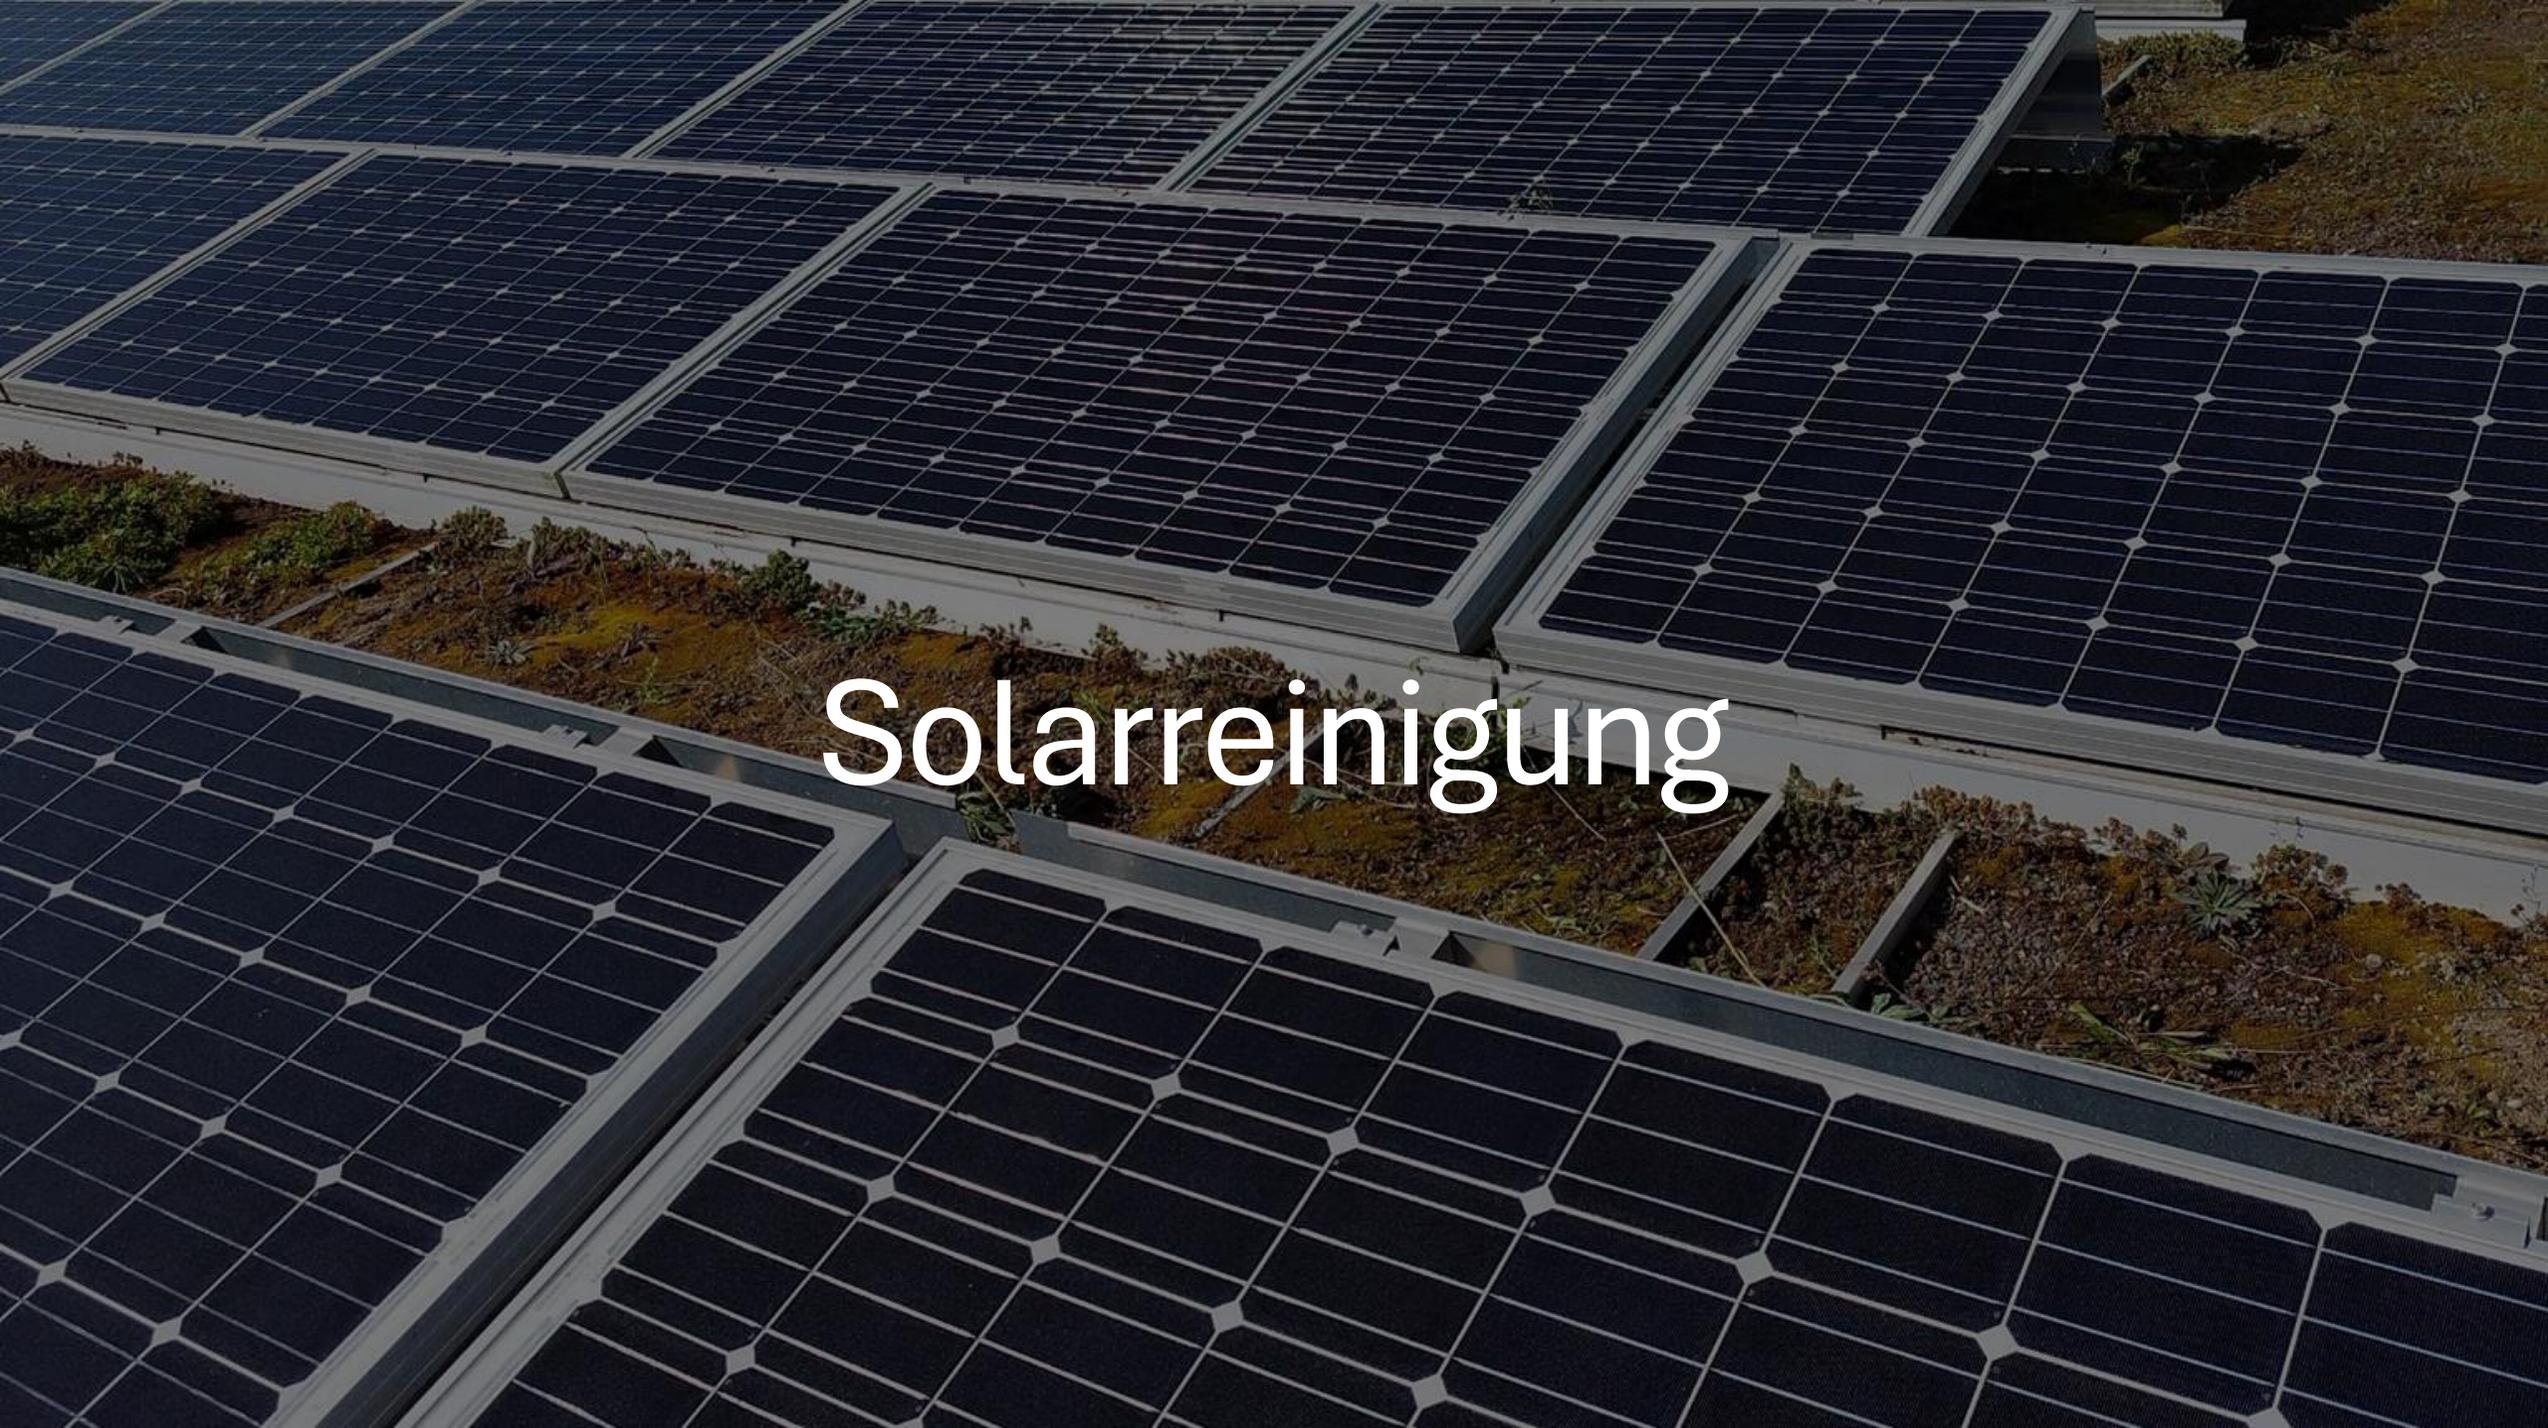
An aerial photograph of a solar farm. The image shows several rows of dark blue photovoltaic solar panels mounted on a roof. The panels are arranged in a grid pattern, with visible metal frames and interlocking joints. The roof surface between the panels is covered with low-lying, green and brown vegetation. The lighting is bright, suggesting a clear day, and the overall scene is a high-angle, top-down view of the solar installation.
